# ESPAÇO CULTURAL ERREBAL

## DESCRIÇÃO DO PROJETO

# IASO® Better Outside

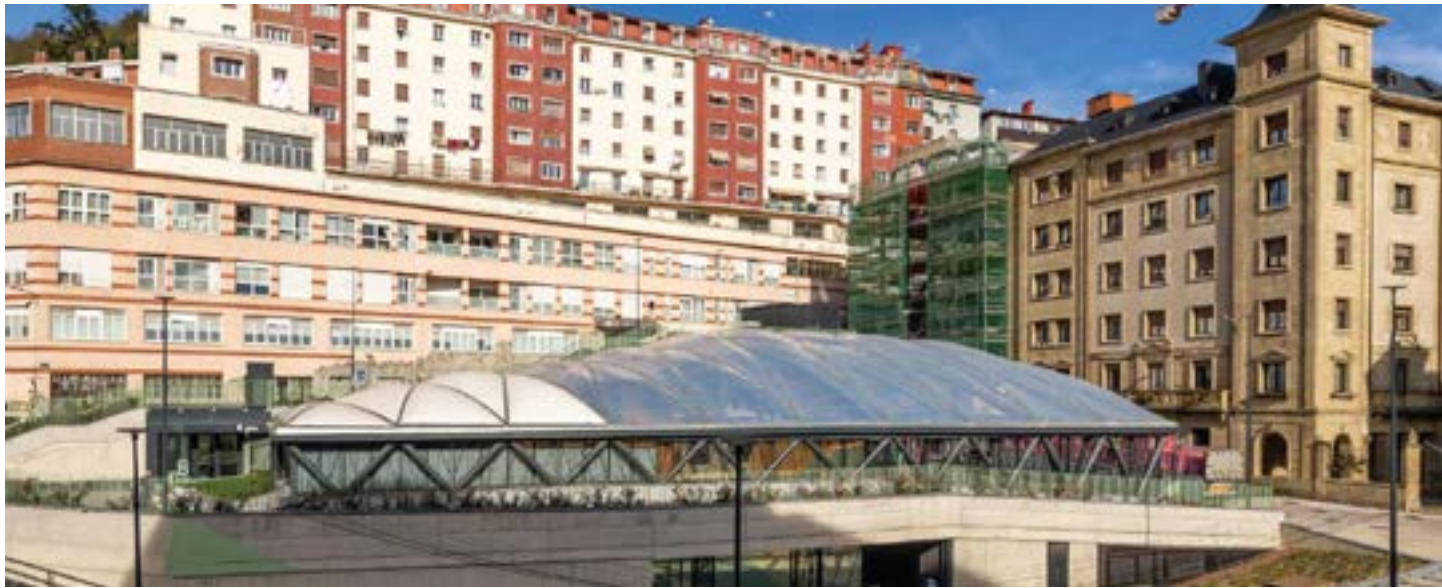
A cobertura é constituída por 31 almofadas de duas camadas (15 de ETFE e 16 de PVC) com geometrias triangulares e romboidais seguindo a modulação da estrutura metálica com uma planta trapezoidal e dimensões totais de 37 x 20m e uma altura máxima de 4.5m.

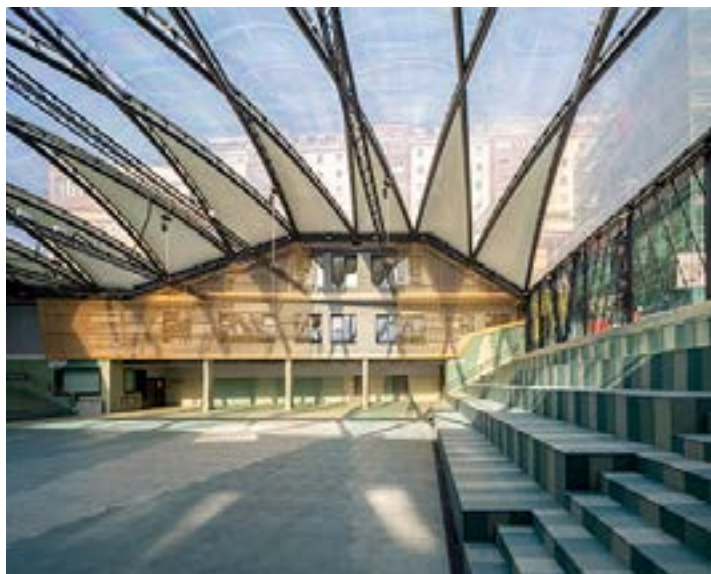
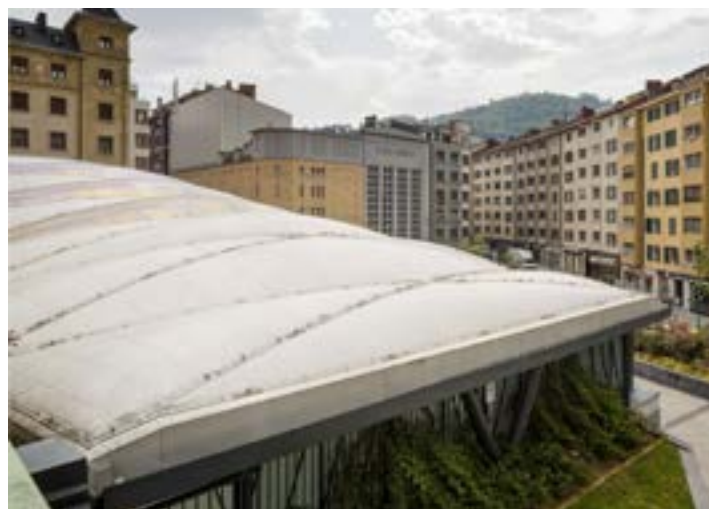
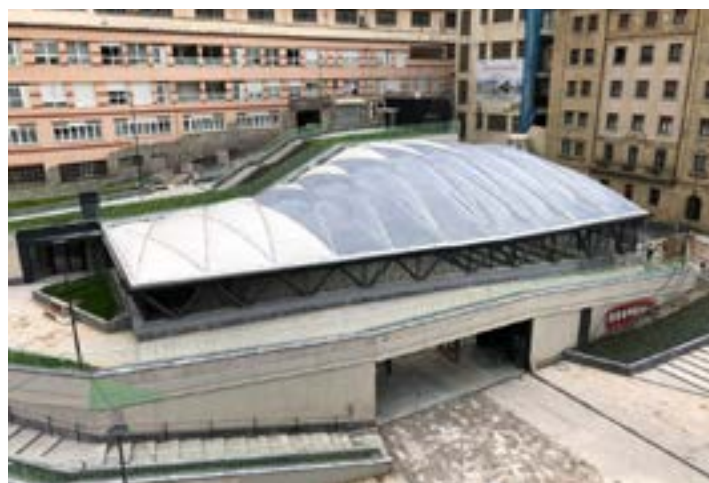
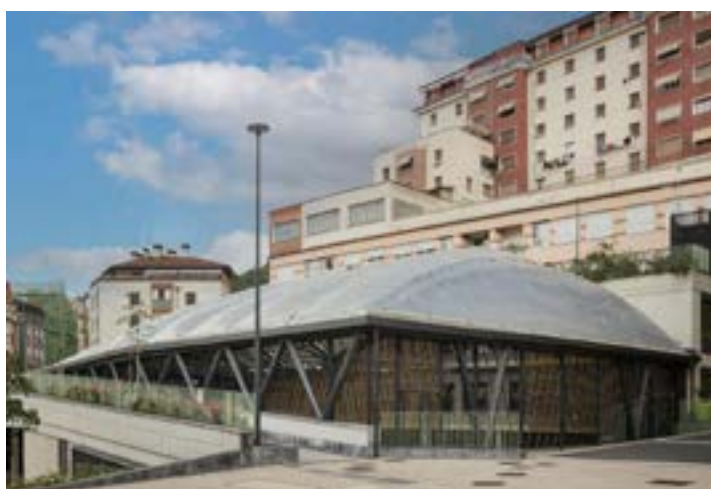
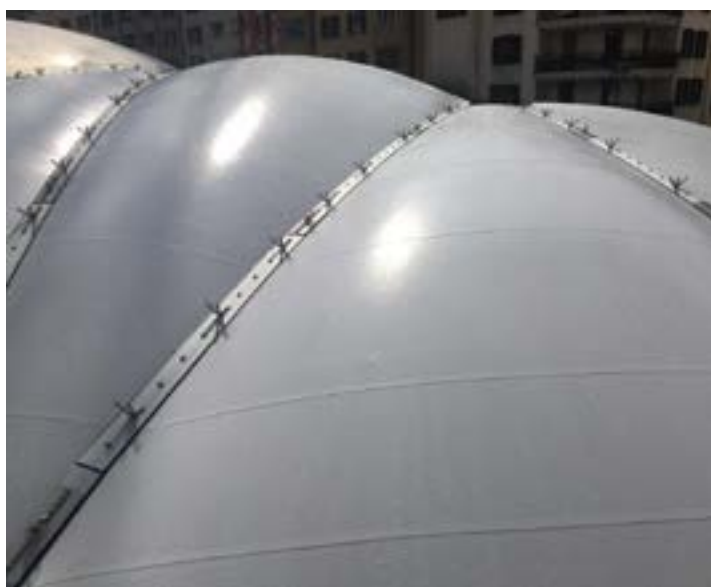
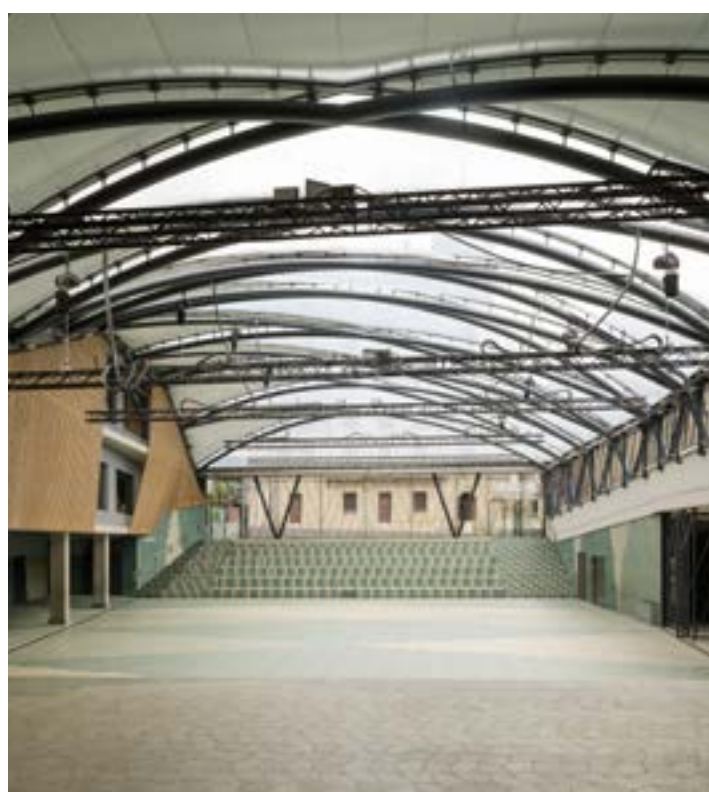
A cobertura é composta por 16 almofadas em 2 camadas de PVC branco (tecido Ferrari 1202 S2) e 15 almofadas em 2 camadas de ETFE transparente (14 almofadas com ETFE de 250µm e 1 almofada com ETFE de 300µm).

As almofadas têm uma geometria triangular e romboidal seguindo a modulação gerada pela estrutura. As soldaduras entre as dimensões que compõem cada almofada

foram concebidas para manter a linearidade ao longo de toda a cobertura.

As almofadas são fixadas à estrutura por meio de um perfil de alumínio.

No perímetro, as extremidades são feitas de chapa de alumínio para canalizar a água para a caleira.

Sobre os perfis de alumínio, são instaladas peças de aço inoxidável a cada 2m para formar suportes de ancoragem da linha de vida para efetuar trabalhos de manutenção na cobertura.
