## STADE SON MOIX

### DESCRIPTION DU PROJET

ARCHITECTURE  
TEXTILE

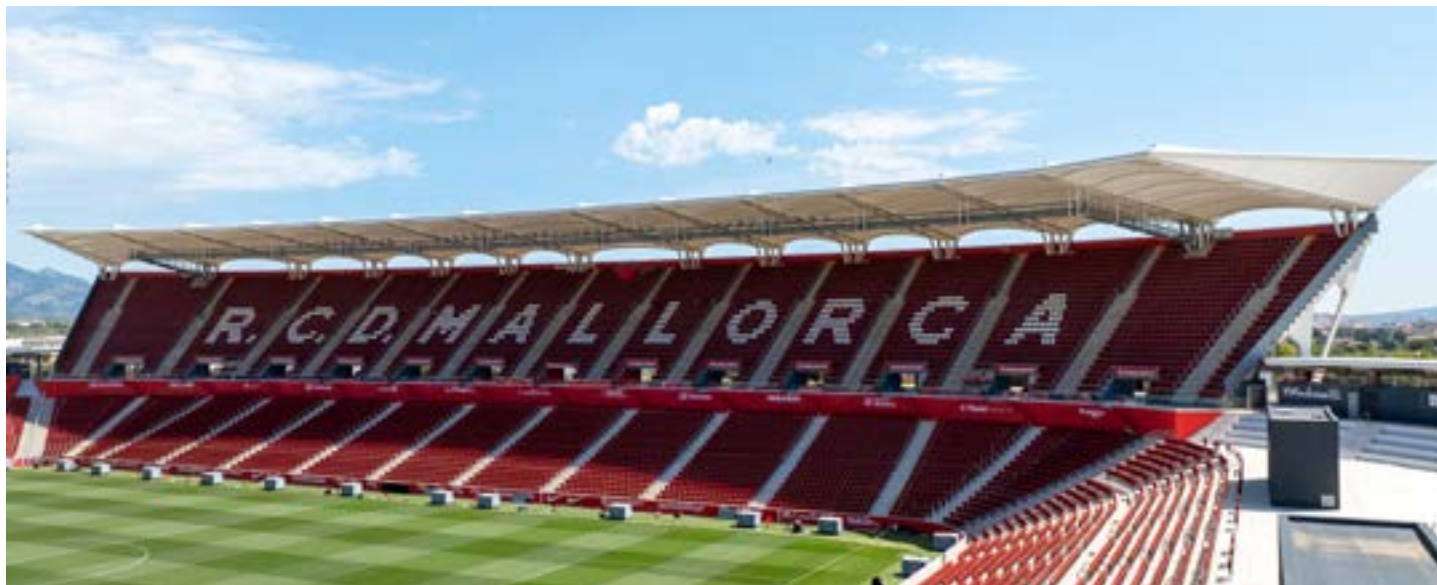
Ce projet fait partie de la première phase des travaux de rénovation du Visit Mallorca Estadi, comprenant la réhabilitation et la construction de la nouvelle tribune Sol, qui intègre une couverture d'environ 6.000m<sup>2</sup> pour abriter 6.500 spectateurs tout en offrant une vue panoramique spectaculaire sur le terrain.

La marquise présente des dimensions globales de 48 x 190 m et se compose de 14 fermes métalliques de 34m de long, formant 13 travées avec 6 arcs chacune. Cette structure métallique constitue la base de la toiture textile, composée de 43 membranes tendues indépendantes de différentes dimensions, réparties en 13 membranes sur les arcs, 28 membranes sous les fermes et 2 membranes latérales.

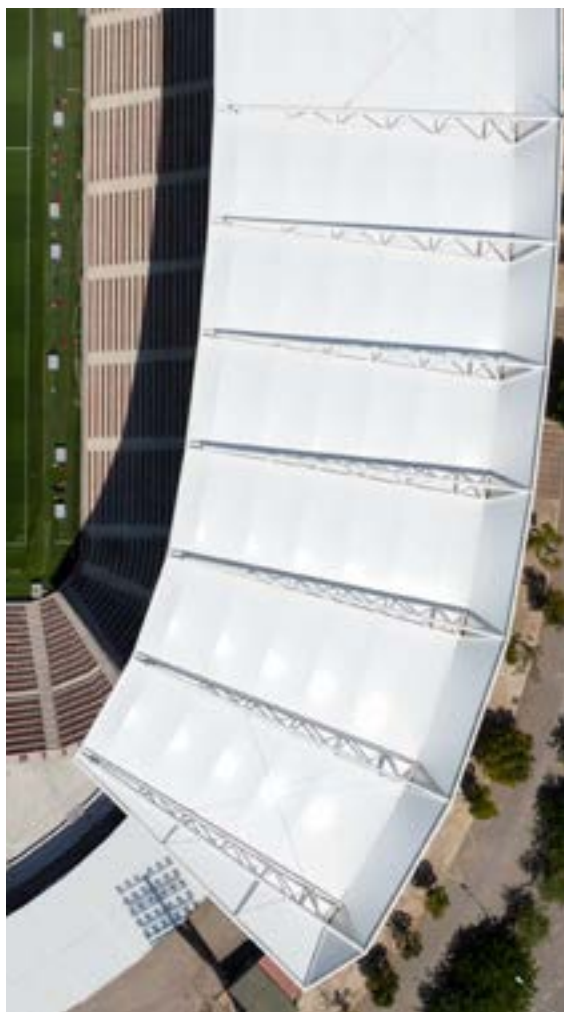
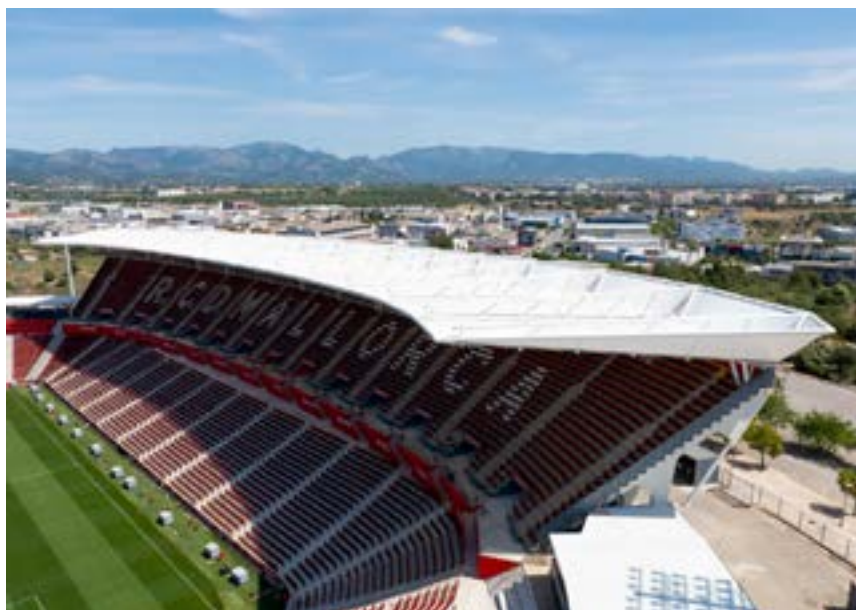
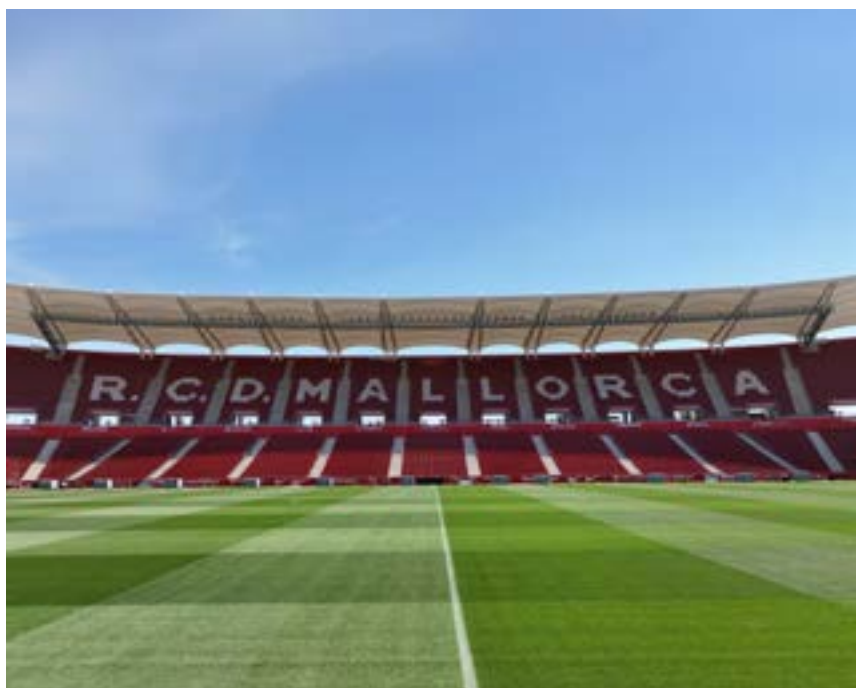
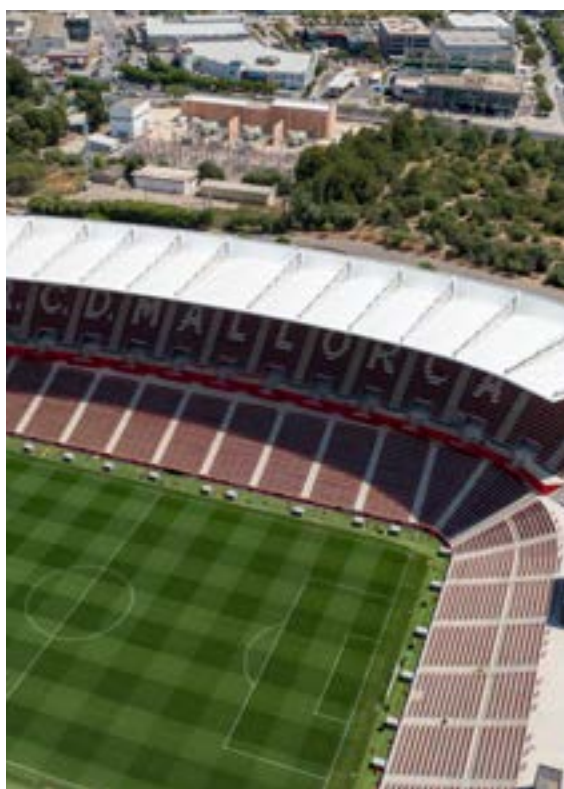
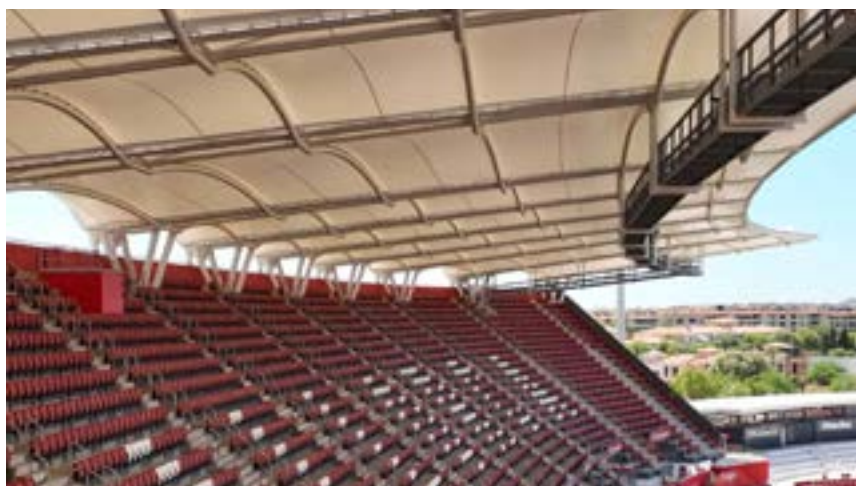
La couverture textile est réalisée en tissu polyester enduit de PVC sur les deux faces (Atlas art. 760 type IV - TFL, de la marque Sattler) et se compose de 43 membranes tendues indépendantes de différentes dimensions, réparties en 13 membranes sur les arcs, 28 membranes sous les fermes et 2 membranes latérales.

Chaque membrane est confectionnée en une seule pièce et fixée sur son périmètre à la sous-structure métallique

au moyen d'un profilé en aluminium laqué blanc RAL 9010 et de feuillards en acier inoxydable.

Dans les grandes toiles situées entre les fermes, la membrane est également fixée aux arcs au moyen d'un profilé en aluminium laqué blanc RAL 9010. Elles sont en outre renforcées par des câbles en acier galvanisé, ancrés à leurs extrémités dans la structure métallique.
