## RESTAURANT CLUB BOUGANVILLA

### DESCRIPTION DU PROJET

ARCHITECTURE  
TEXTILE

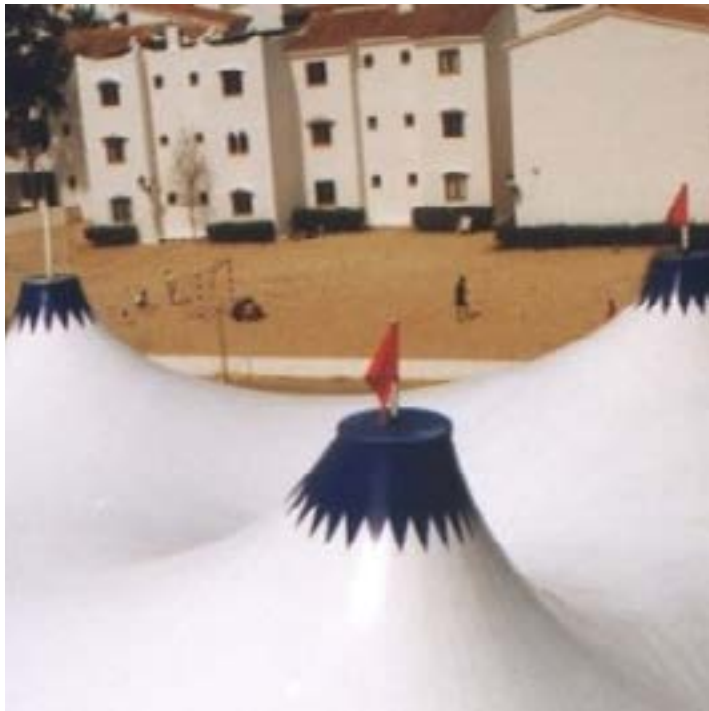
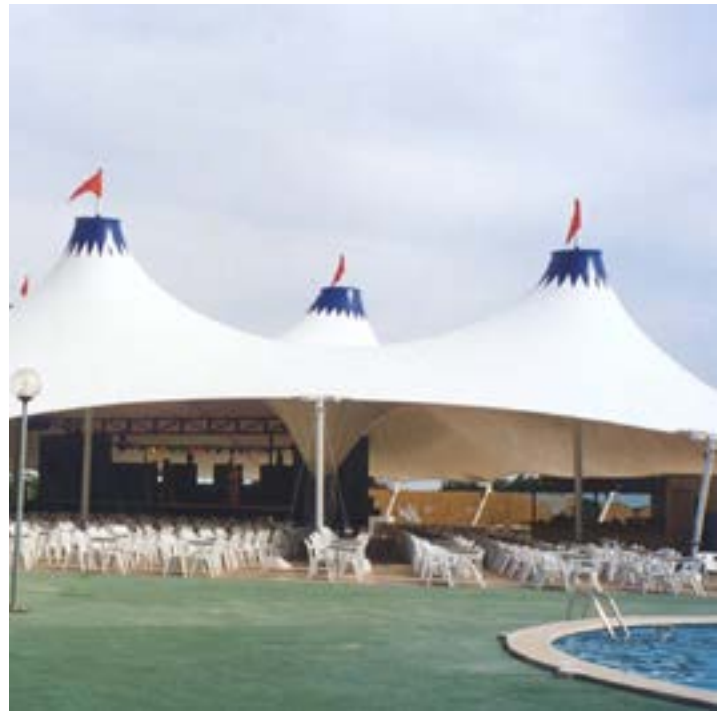
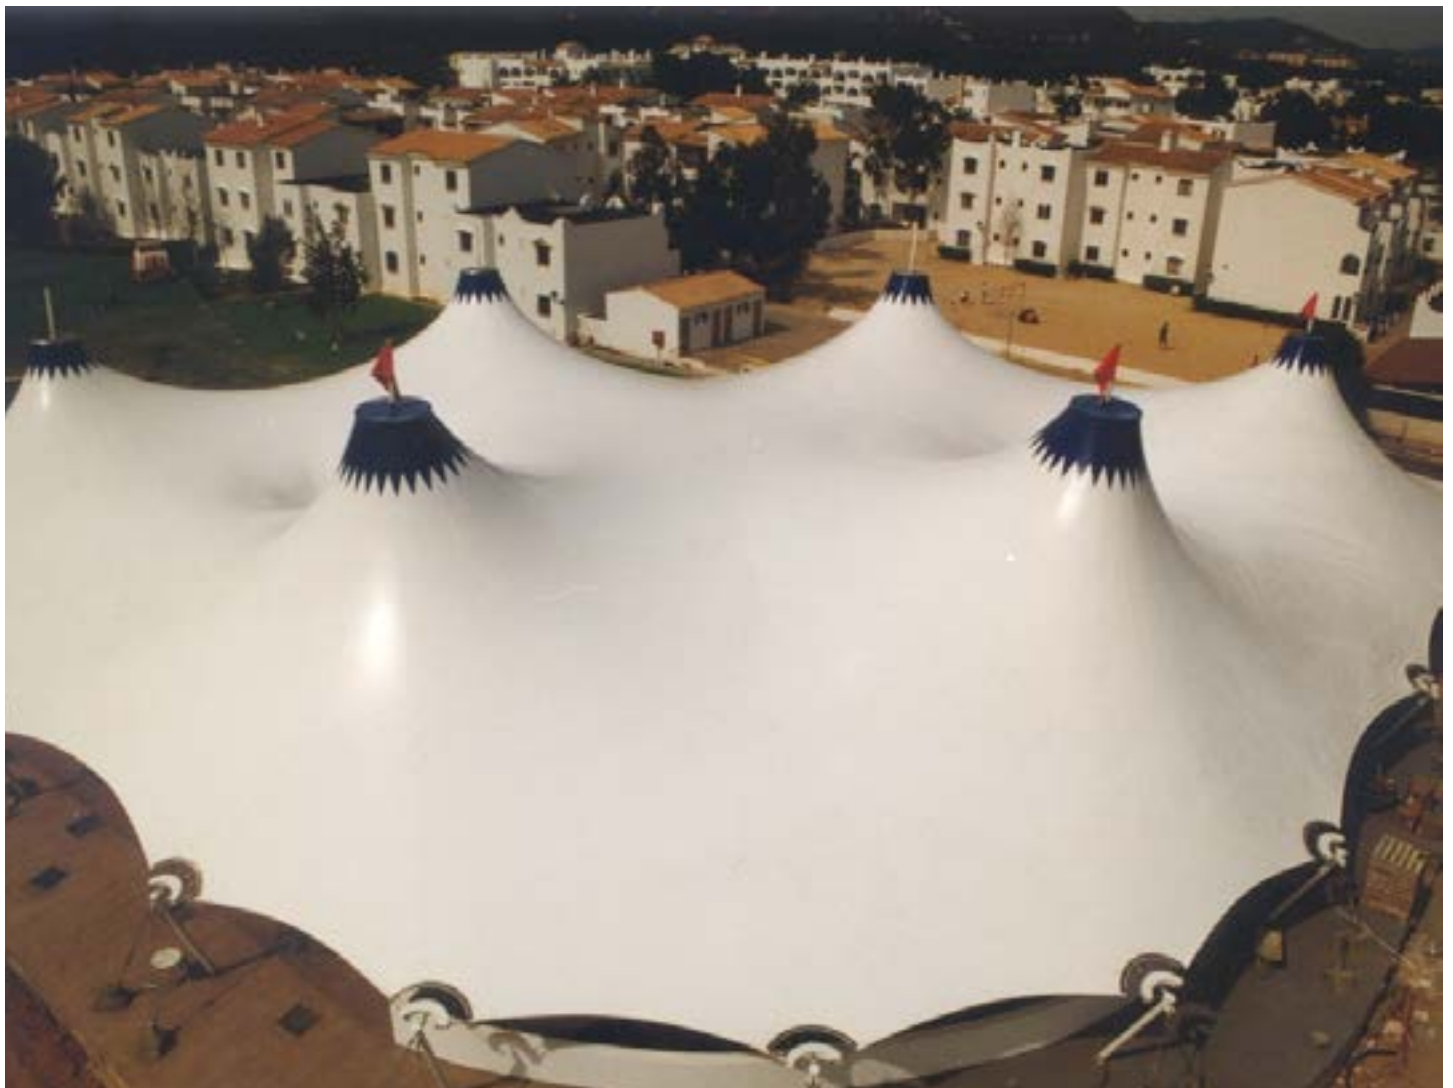
Créer une ambiance confortable et fonctionnelle pour les activités de loisirs du complexe touristique. La structure tendue du restaurant Club Bouganvilla est constituée de six conoïdes appuyés sur des piliers articulés, et de deux conoïdes inversés qui permettent l'évacuation des eaux de pluie au centre de la membrane.
