## RESTAURANTE CLUB BOUGANVILLA

### DESCRIÇÃO DO PROJETO

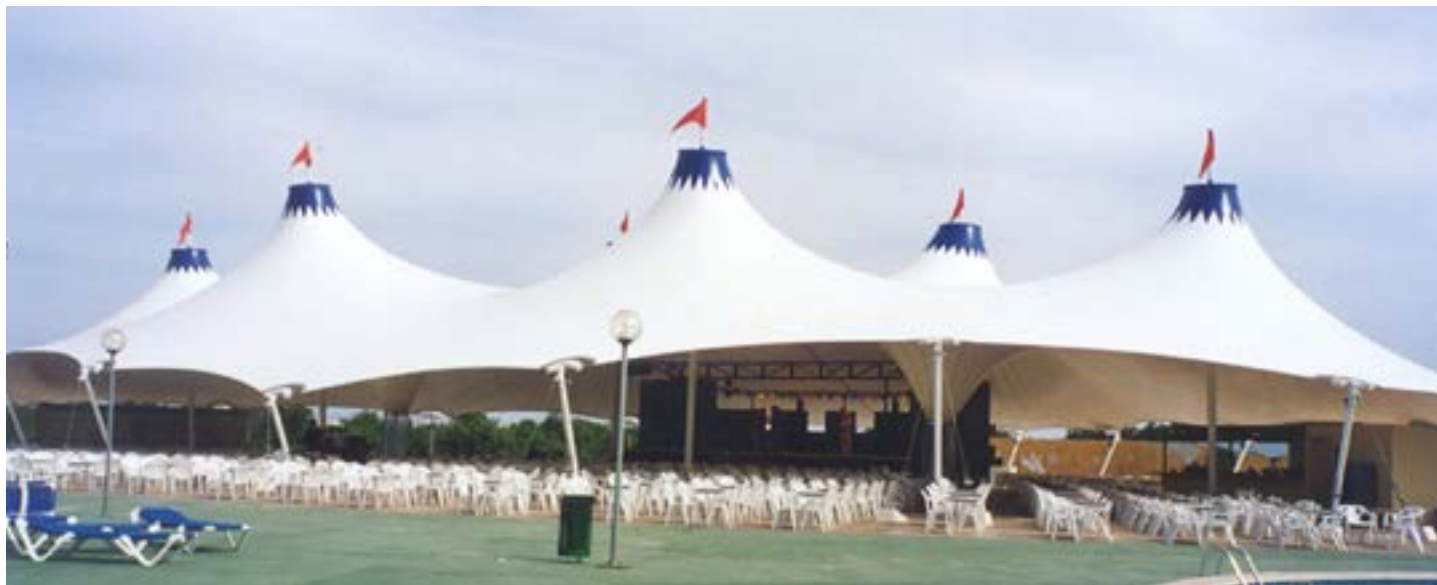
Criar um ambiente confortável e funcional para as atividades de entretenimento do complexo turístico. A estrutura é formada por seis conoides, apoiados sobre pilares articulados, e por dois conoides invertidos que permitem a evacuação das águas pluviais no centro da membrana.
