CASTELLANA 77

DESCRIPCIÓN DEL PROYECTO

Rehabilitación integral del edificio Castellana 77 por la firma internacional Luis vidal + Arquitectos. Su principal reclamo, la fachada de lamas de ETFE blanco, no solo con un objetivo estético sino que también de eficiencia energética.

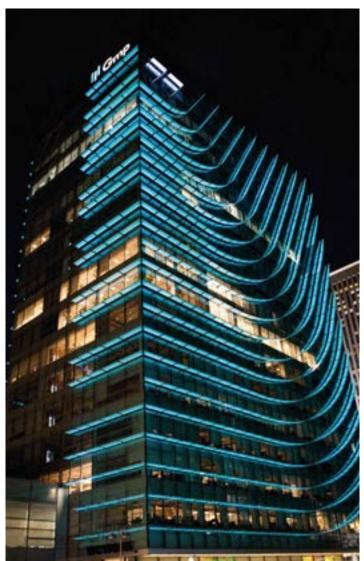
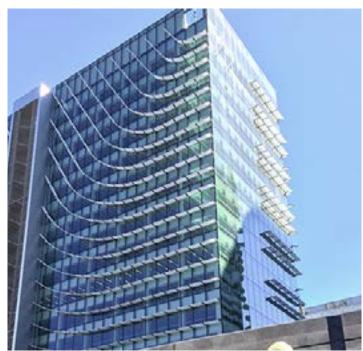
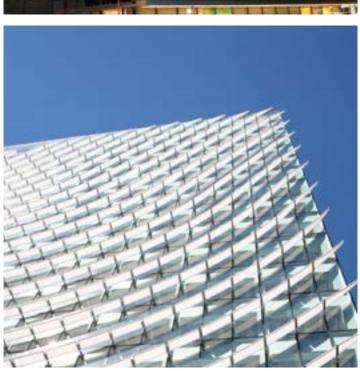
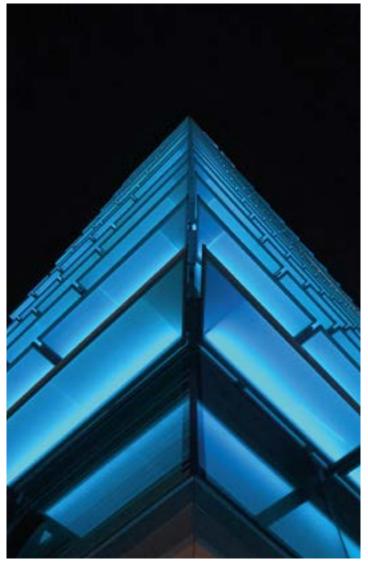
Las lamas de fachada tienen un papel importante en la eficiencia energética del edificio permitiendo la regulación de las inclemencias meteorológicas. Fruto de un estudio solar previo, se determina la geometría sobre toda la fachada Sud, Este y Oeste, formando lineas paralelas abarcando un total de 448 lamas perpendiculares a la fachada. Por la noche, permiten la iluminación del edificio mediante distintos patrones de colores.

En general, las lamas presentan una forma rectangular y plana, de 1.52 x 0.6m, la resta varían en longitud y radio

de curvatura. El ETFE blanco envuelve el bastidor de aluminio adaptándose a su forma aplicando la tensión necesaria gracias al diseño especializado de los perfiles de perímetro, creando una cámara en el interior del bastidor. Todas ellas, bajo un sistema de anclaje, sobre los montantes de fachada, que permite su orientación gradual hasta alcanzar los 60° de inclinación, contando con puntos de fijación en ambos extremos de cada lama. En cuanto a la instalación, se suministra el ETFE para su posterior montaje sobre el bastidor en taller y en la obra.
