CASTELLANA 77

DESCRIÇÃO DO PROJETO

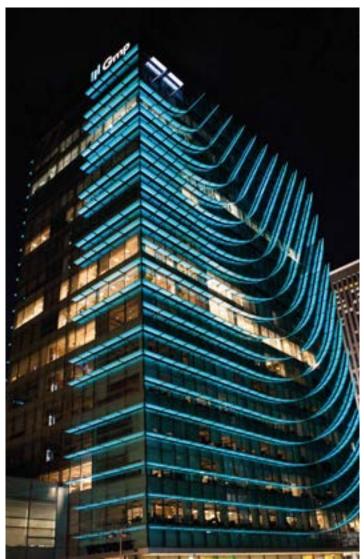
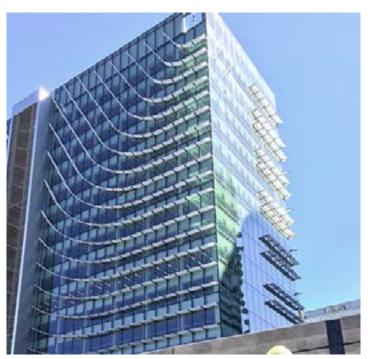
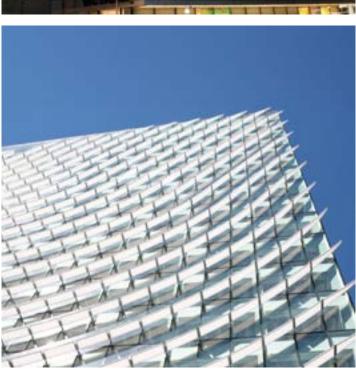
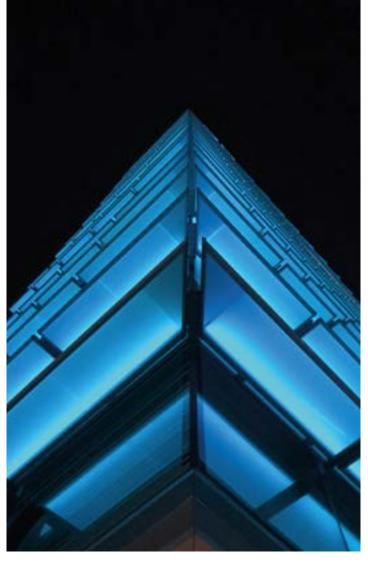
As lâminas de fachada desempenham um papel importante na eficiência energética do edifício, permitindo a regulação das condições climáticas. Com base num estudo solar prévio, a geometria foi determinada para toda a fachada Sul, Este e Oeste, formando linhas paralelas com um total de 448 lâminas perpendiculares à fachada. Durante a noite, permitem a iluminação do edifício através de diferentes padrões de cores.

De modo geral, as lâminas têm forma retangular e plana, medindo 1.52 × 0.6m, enquanto outras variam em comprimento e raio de curvatura. O ETFE branco envolve a estrutura de alumínio, ajustando-se à sua forma com a tensão necessária graças ao desenho especializado dos perfis periféricos, criando uma câmara no interior da estrutura. Todas são instaladas com um sistema de ancoragem nos montantes da fachada, permitindo orientação gradual até 60° de inclinação, com pontos de fixação em ambas as extremidades de cada lâmina. Para a instalação, o ETFE é fornecido para posterior montagem sobre a estrutura em oficina e no local da obra.
