LICEU FRANCO-ALEMÃO DE BUC

DESCRIÇÃO DO PROJETO

ARQUITETURA TÊXTIL

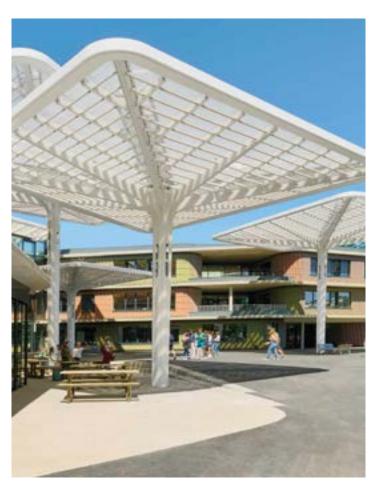
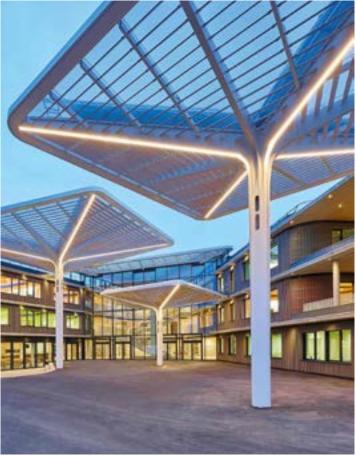
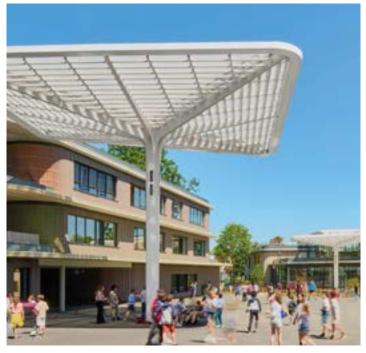
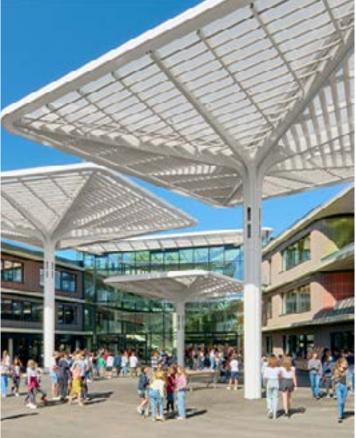
Cada uma das membranas de ETFE é fixada no seu perímetro à estrutura metálica de suporte por meio de um perfil semi-retangular de alumínio que permite ocultar no seu interior o sistema de tensionamento da membrana. As membranas são, por sua vez, reforçadas por cabos de aço inoxidável, ancorados à estrutura metálica com um sistema de agrafos e suportes.

Entre as membranas triangulares de cada guarda-sol, foram instaladas membranas de impermeabilização integradas no perfil, que canalizam a água da chuva para os canais entre as membranas que convergem para o poste de drenagem central localizado no ponto baixo.
