## TRIÂNGULOS DE SESTAO DA ETFE

### **DESCRIÇÃO DO PROJETO**

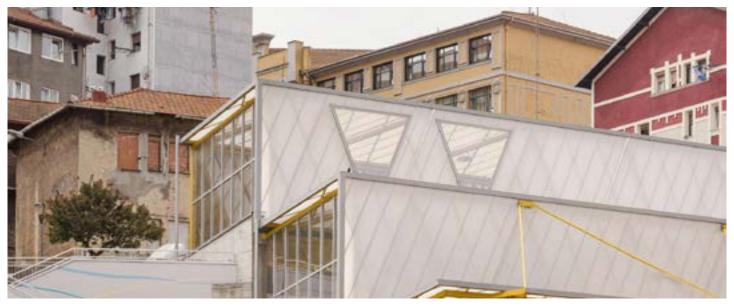
Para garantir uma iluminação correta, são abertas 2 clarabóias verticais em forma de triângulo invertido na fachada principal, onde serão fixadas 2 estruturas metálicas idênticas de membrana ETFE de camada única.

As duas estruturas estofadas são formadas por um perímetro de perfil metálico de 50 x 30 x 2mm, acabamento lacado RAL 9006, sem travessas interiores.

Para evitar a instalação de cabos para reforçar a membrana contra as forças de pressão e sucção do vento, é calculada uma membrana de ETFE transparente com uma espessura de 500 microns; esta membrana é tensionada à volta do perímetro, deixando a moldura livre de interferências.

O caixilho é fixado à estrutura da fachada por meio de parafusos, ficando nivelado com a vertical da fachada.
